Redescubriendo la ciudad.
Proyecto de intervención en sitio: análisis y propuesta
“la ruta de la ceguera”

Universidad de Cuenca
Facultad de Arquitectura y Urbanismo
Carrera de Arquitectura
Trabajo de titulación previo a la obtención
de Título de Arquitecto

redescubriendo la ciudad:
proyecto de intervención en sitio, análisis y propuesta

“la ruta de la ceguera”

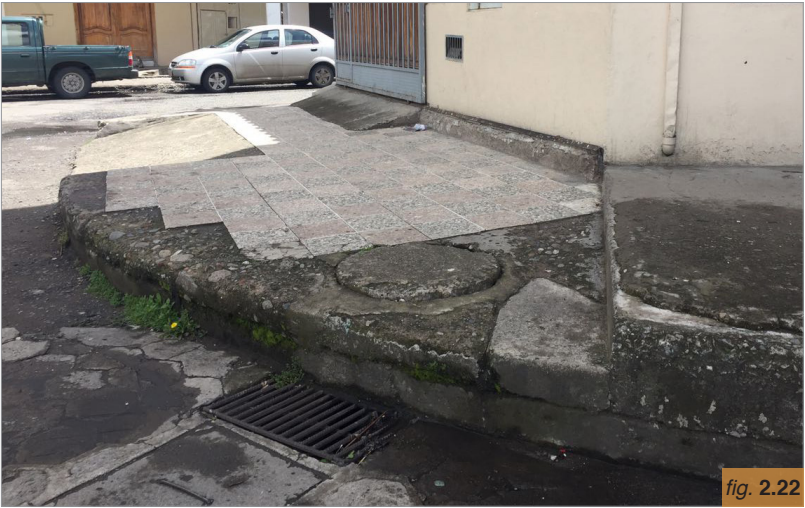
Figura 2.22: Aceras con recubrimiento cerámico en mal estado (tramo 3) :: Fuente: propia.

El estado del pavimento de la acera influye de manera directa para determinar si un espacio es accesible o no; ya que, si el estado del material que recubre la acera no es adecuado, reduce la movilidad y la accesibilidad al espacio público, a más de causar lesiones o afecciones físicas en las personas.
